Interventi di riduzione del rischio sismico in
edifici tutelati ai sensi del D.Lgs 42/2004

Comune di Cento – Provincia di Ferrara

**Progetto esecutivo di Riparazione post sisma 2012 con rafforzamento locale
del Santuario della Beata Vergine della Rocca**

Presentazione **ing. Luca Speroncini**

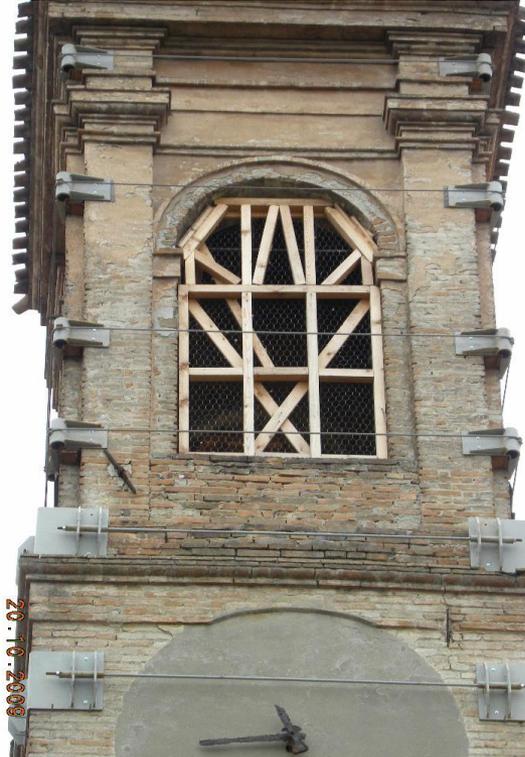
SISMA 21/12/2008
 Val d'Enza (RE/PR)
 Mw = 5.3

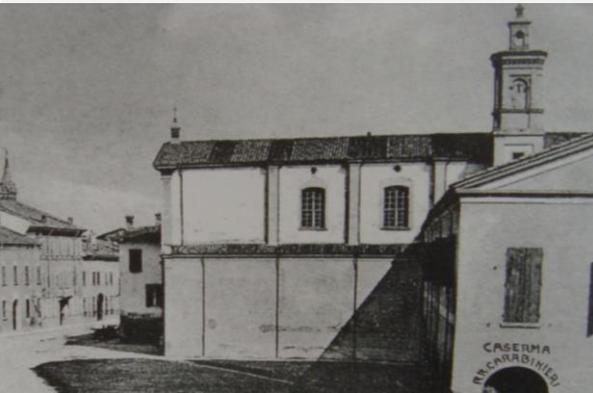
Finiture su i prospetti 1909

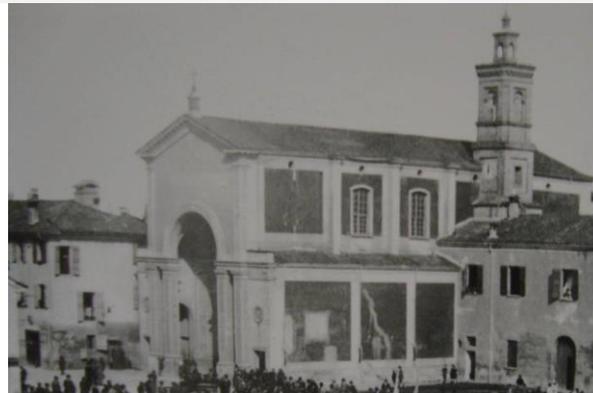
Finiture su i prospetti 1923

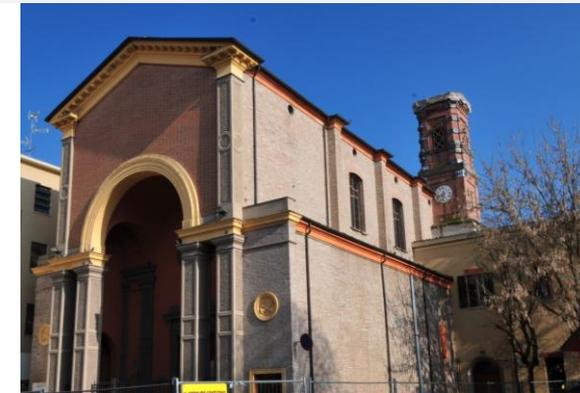
Finiture su i prospetti 2015

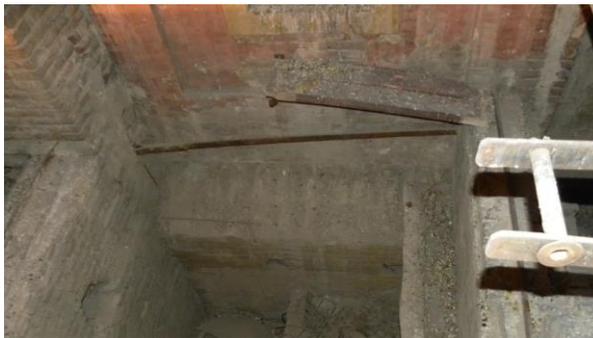
Tracce di colore (campanile – sottotetto)

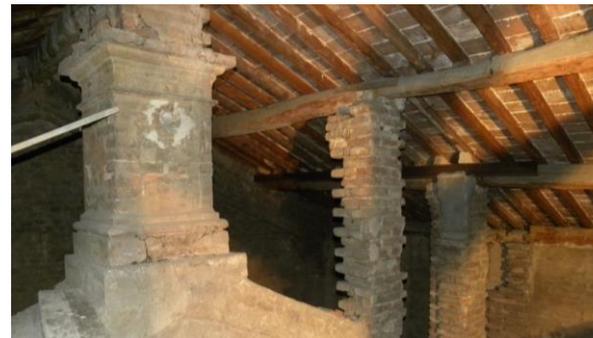
Facciata preesistente nel sottotetto

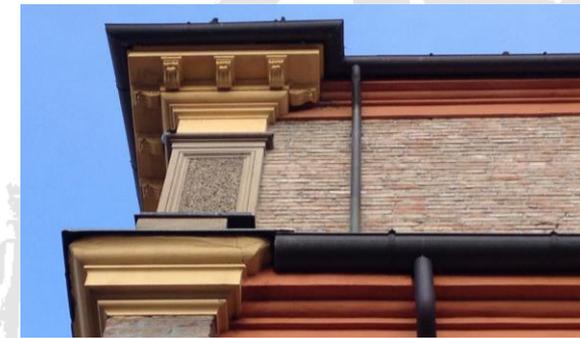
Incongruenze nelle finiture attuali

→ esempio: tinteggiature recenti incongruenti (trattamenti differenti e frammentari su elementi architettonici unitari)

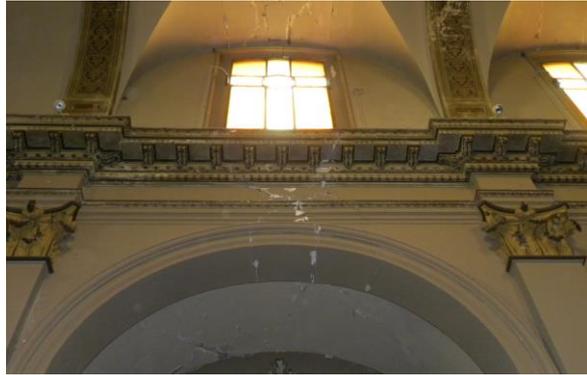
RISPOSTA LONGITUDINALE DEL COLONNATO (liv. D3)

- Importanti azioni di taglio sui modesti setti trasversali (uniscono pilastri interni a murature esterne perimetrali);
- Rilevate profonde lesioni sulle piattabande dei finestroni (strappi) poste sui muri longitudinali e in chiave ai sottostanti archi delle cappelle laterali;
- L'effetto finale è che l'edificio risulta sezionato in più porzioni dinamicamente indipendenti (dondolio);

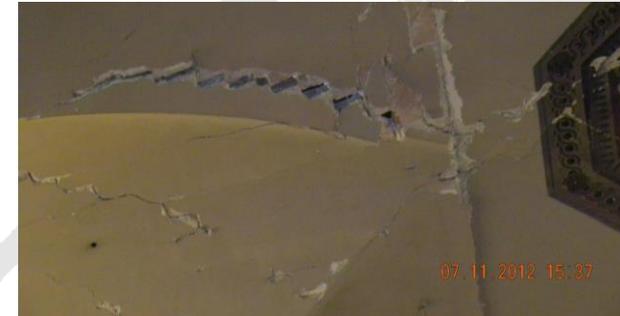
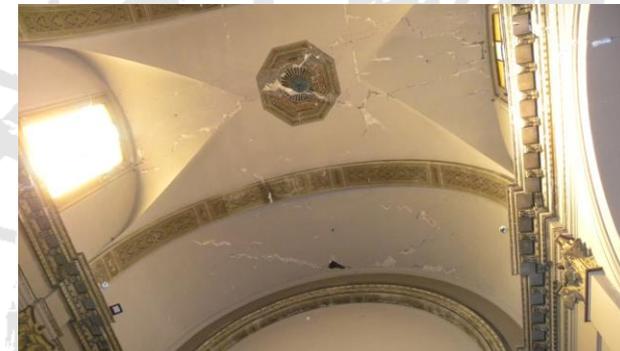
VOLTE NAVATA CENTRALE (liv. D4)

1. Pre-collasso delle volte a botte a copertura dell'aula per le campate 1-2-3-4-5 con lesioni orizzontali ad andamento diagonale negli elementi voltati di muratura in foglio (ampiezza lesioni 5÷20 mm) tipiche di effetti taglianti (rocking),
2. Con perdita della geometria dell'ingranamento tra i costituenti e con distacco dalle murature perimetrali;
3. Lesioni verticali 15/25 mm da "scollamento" tra facciata e murature laterali, per meccanismo di primo modo della porzione sommitale della facciata. Perdita di appoggio dei tavelloni di coperto, posti ad interfaccia con la facciata;
4. In facciata presenza di lesione ad andamento sub-verticale poste nella fascia muraria soprastante l'arcone d'ingresso principale che, privo di incatenamento, non è in grado di equilibrarsi stante le masse di spalla presenti;

→ Privo di incatenamento, non è in grado di equilibrarsi con le masse di spalla presenti

- La riparazione delle fessurazioni delle componenti voltate in laterizio a sezione sottile (cappelle laterali, navata centrale), eventuale riapparecchio, consolidamento estradossale SRG + matrice inorganica;
- Riparazione del campanile e consolidamento con intelaiatura metallica interna e sostituzione impalcati degradati con nuovi (acciaio/lignei) il tutto riscontrato in facciata con piastre di ancoraggio.
