# **ANALISI E VERIFICA DEI CAPANNONI INDUSTRIALI**

## **PARTE 1 - GLI EFFETTI DEL SISMA SULLE COSTRUZIONI A STRUTTURA PREFABBRICATA**

***Marco Savoia  
DICAM – Università di Bologna***

## Sisma dell'Emilia – 20 e 29 Maggio 2012

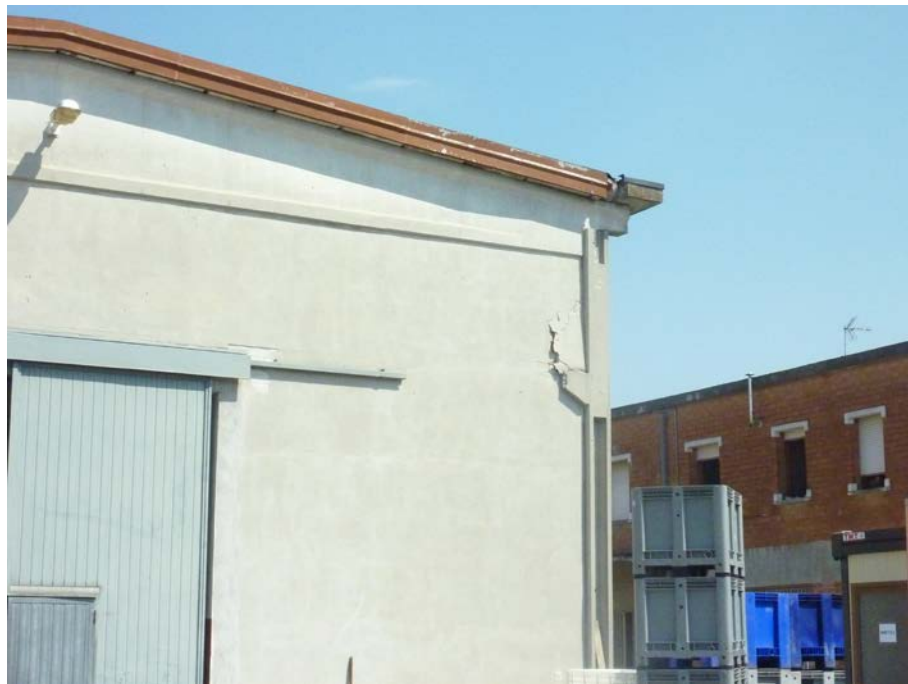
**Positivo se la tamponatura  
è regolare (è una sorta di  
parete di controvento)**

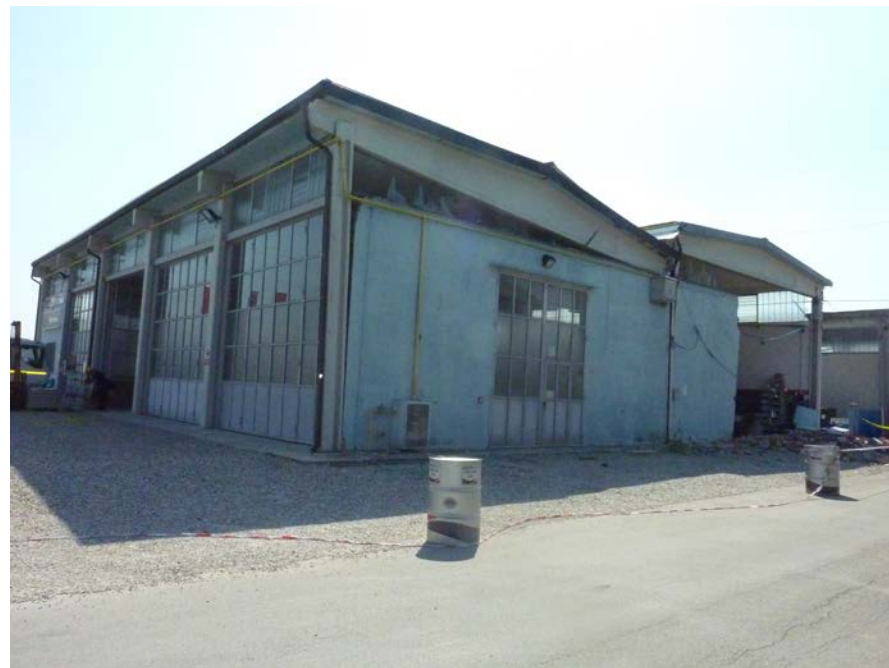
**Negativo se la tamponatura  
è irregolare**

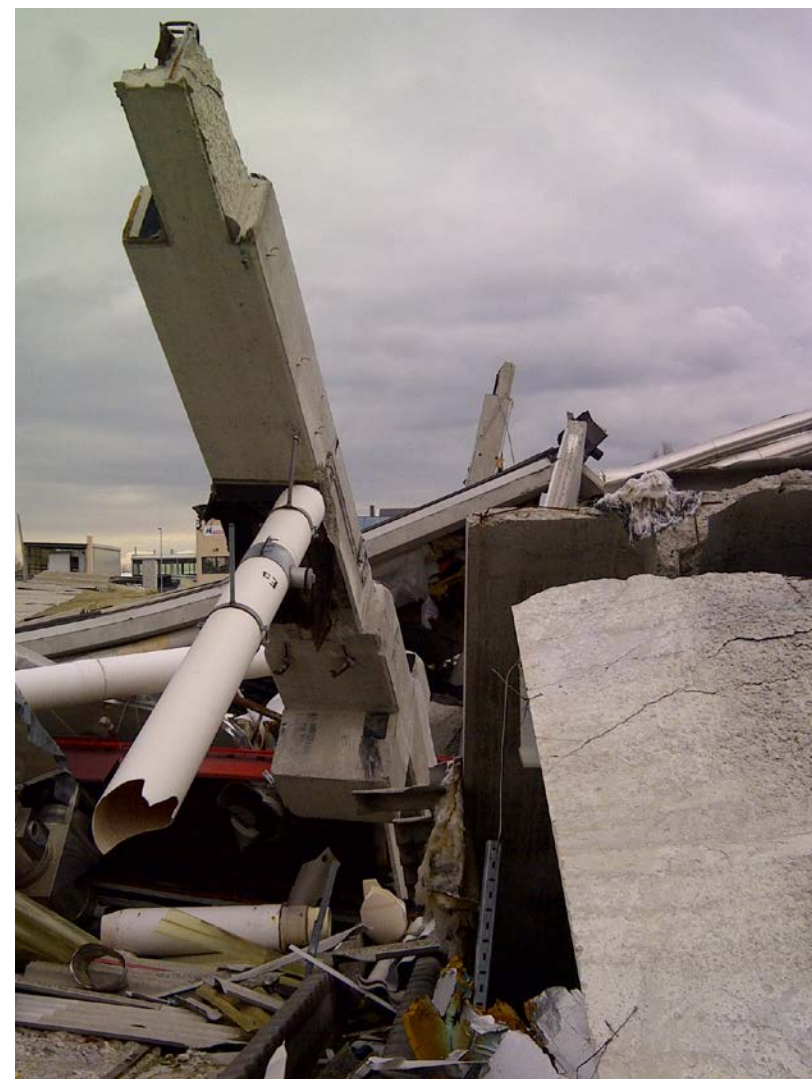
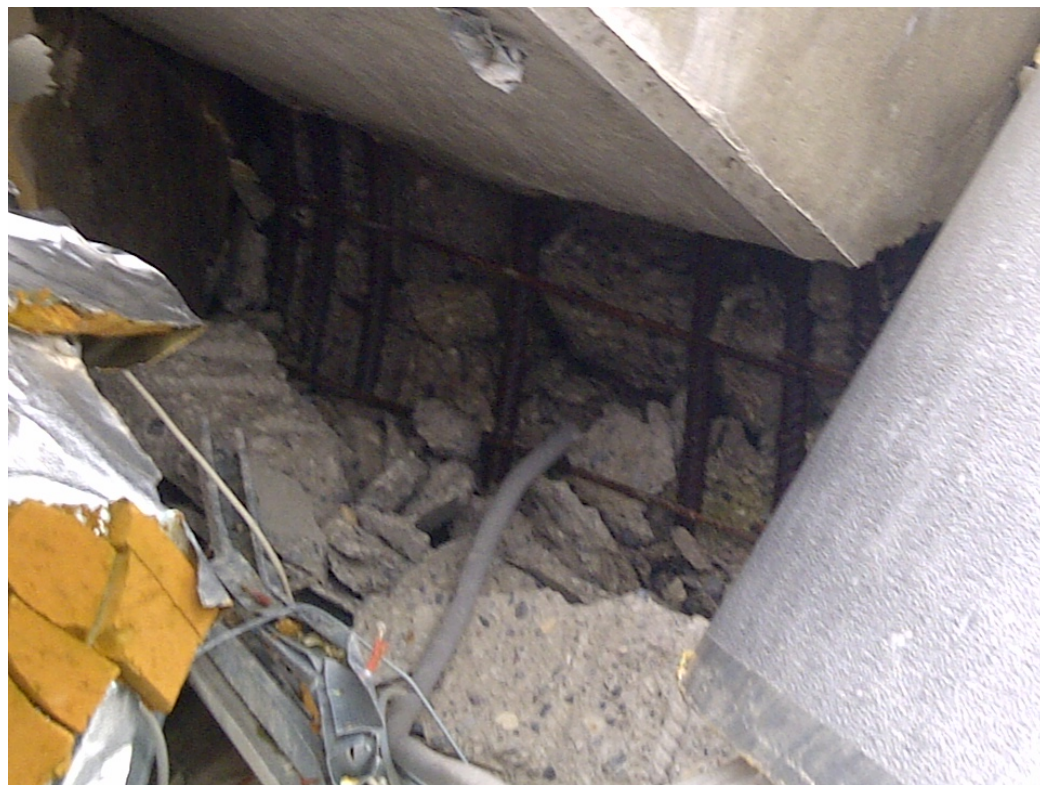
Medolla - Haemotronics

## Collasso di pilastro a flessione alla base

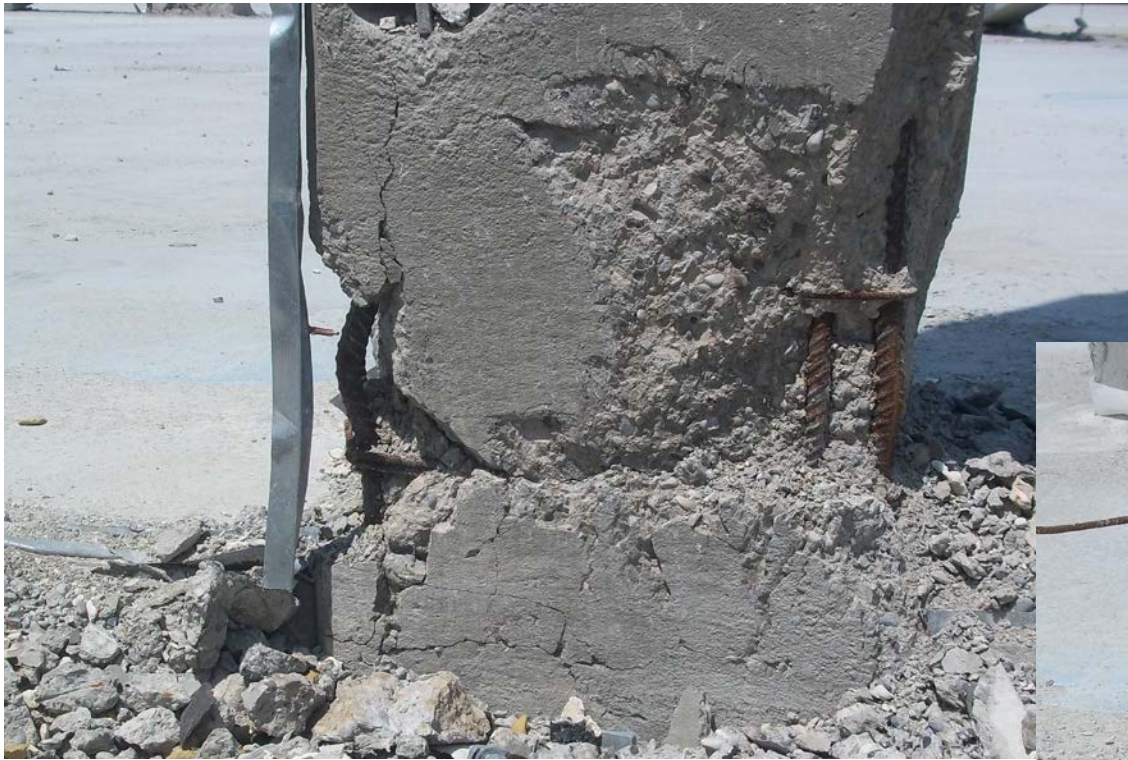
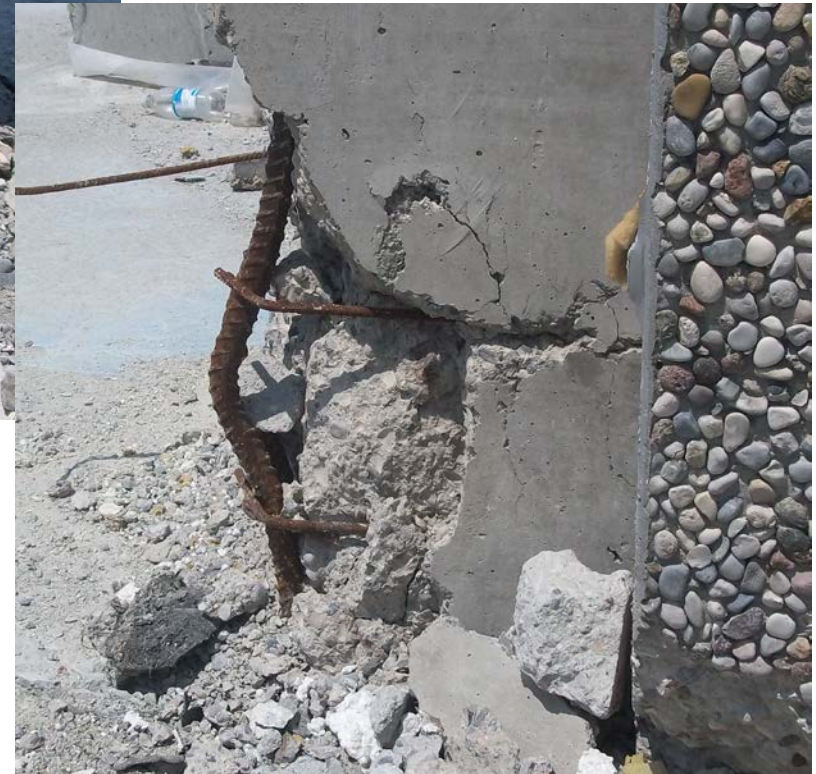
## **Instabilità delle armature compresse**

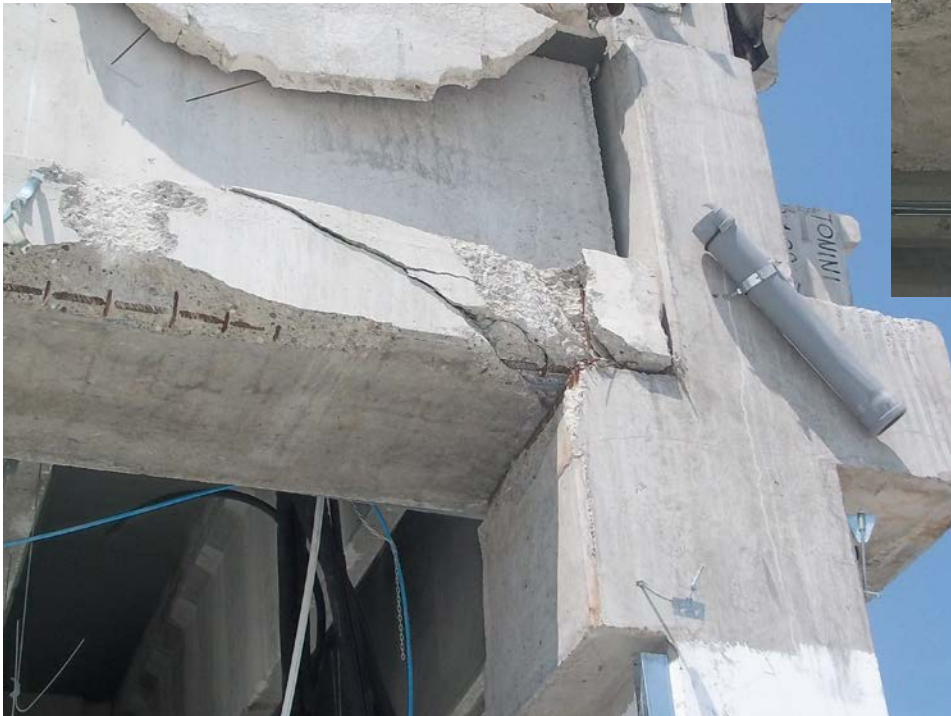
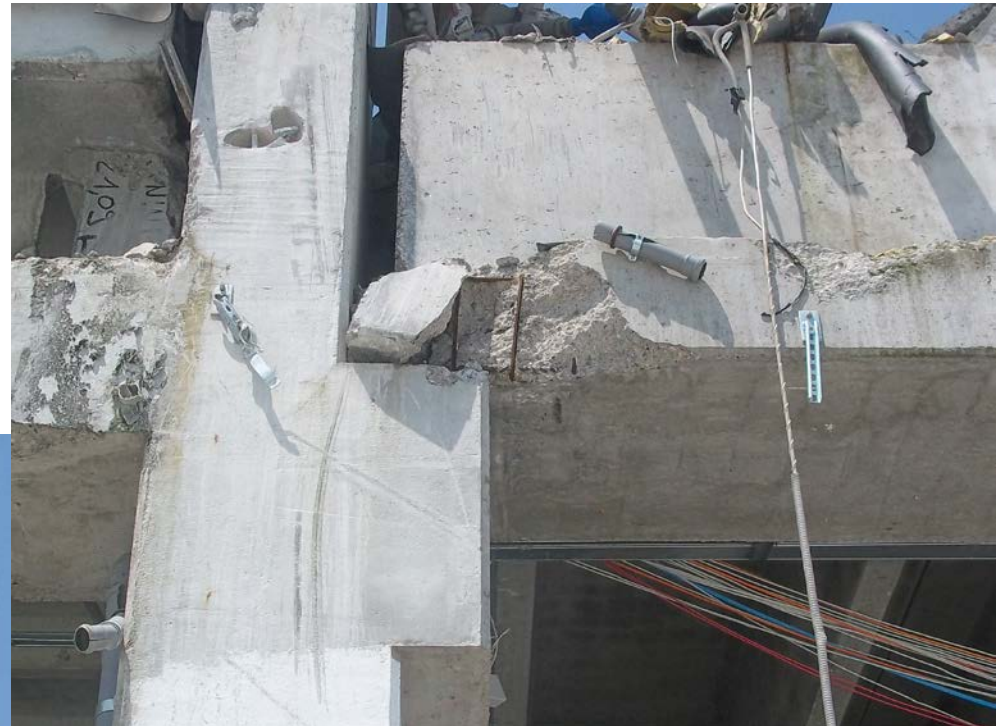
## **Crisi a taglio-torsione di trave a T rovescia**

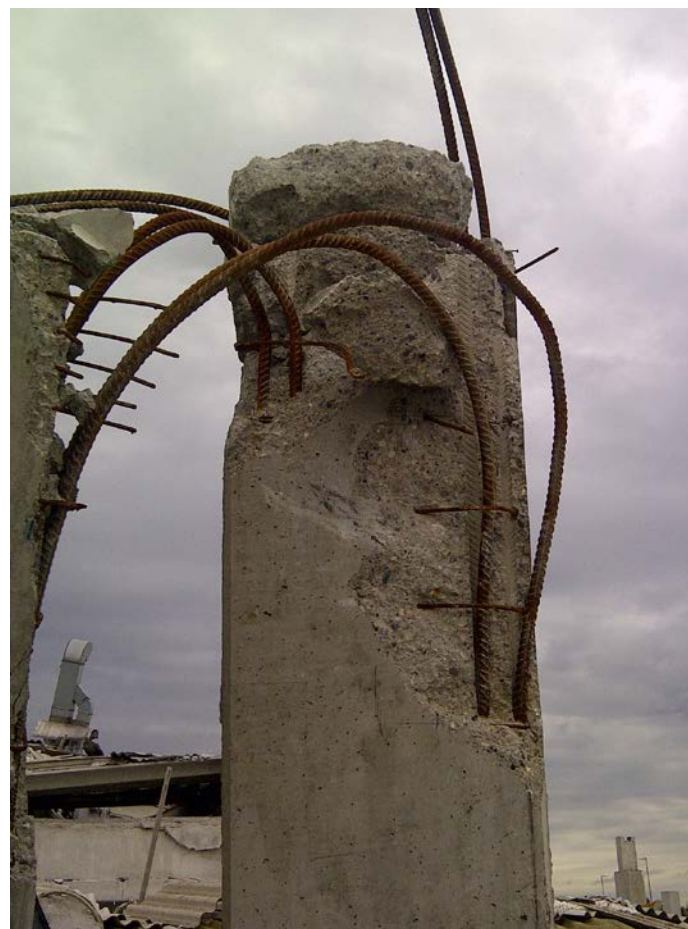
## **Collasso di pilastro a metà altezza causa presenza di piano intermedio a fianco**

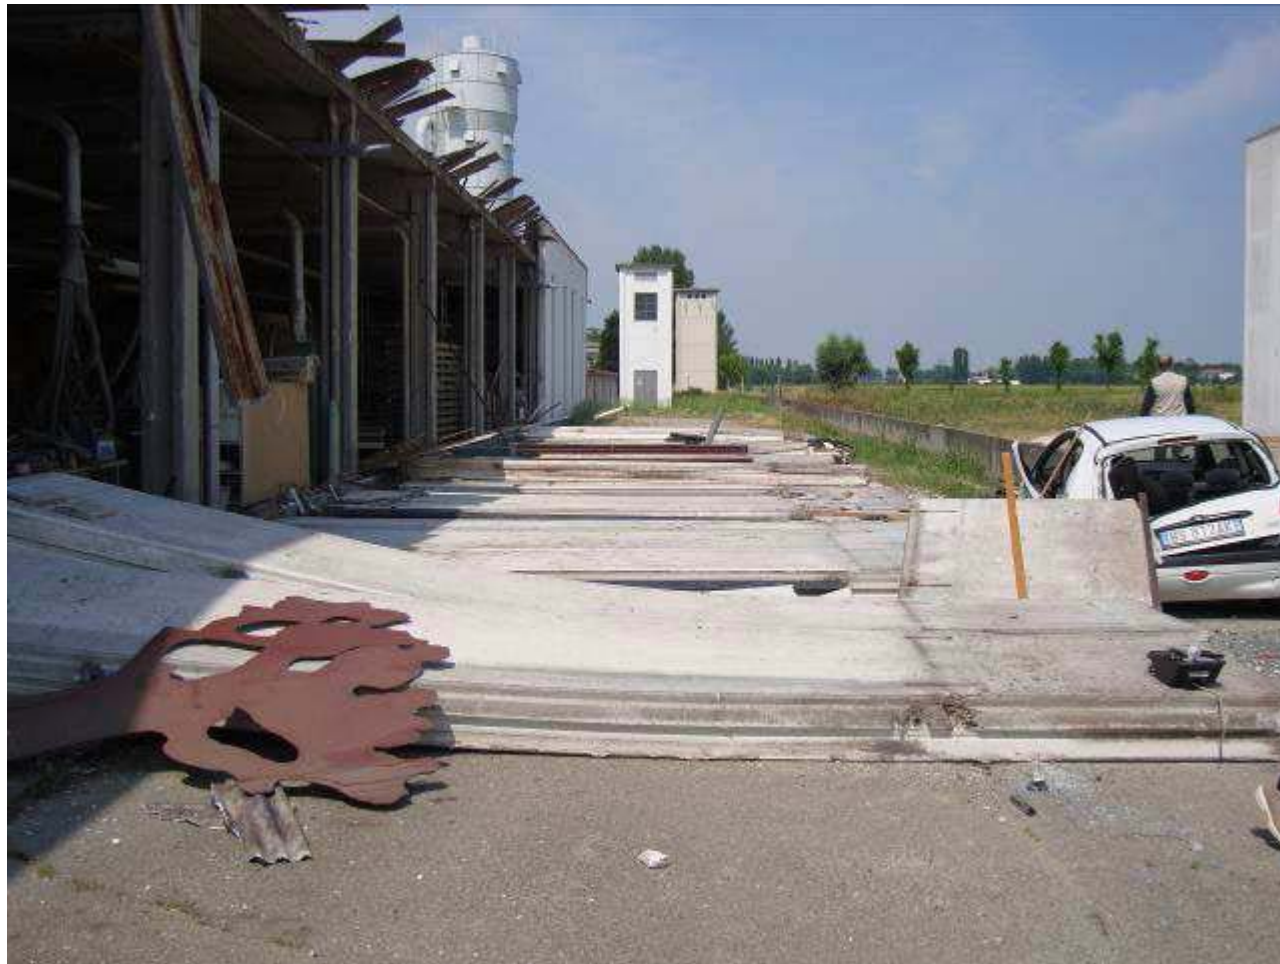
## **Collasso di pannelli di tamponamento verticali non incastrati nel cordolo di fondazione**

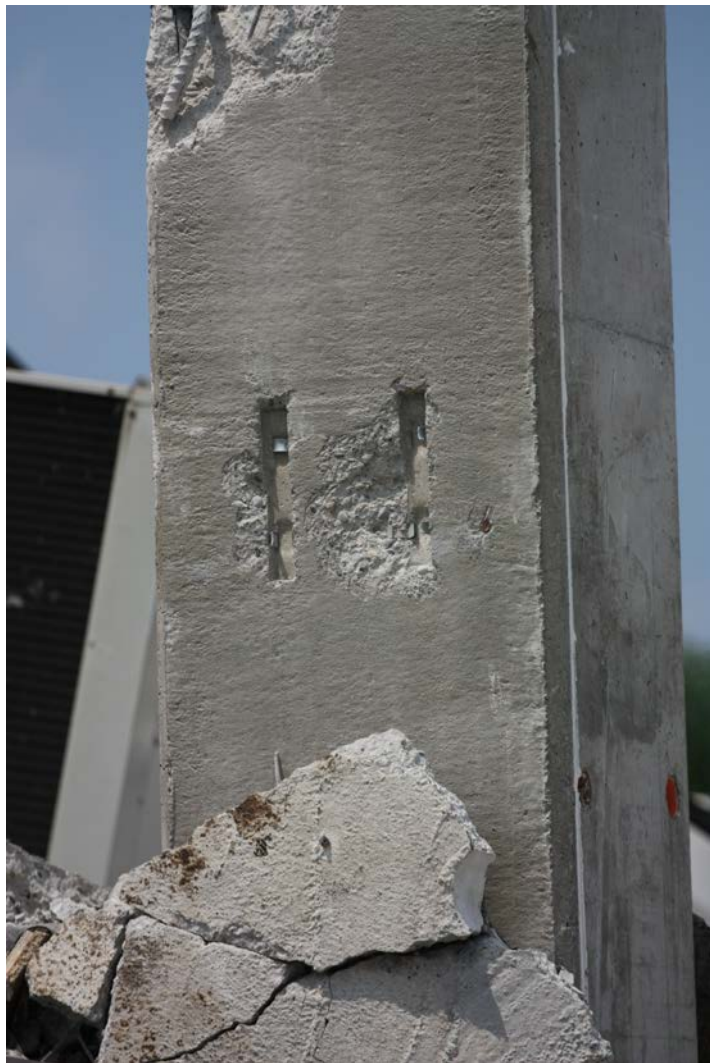
## Particolare del collegamento al pilastro

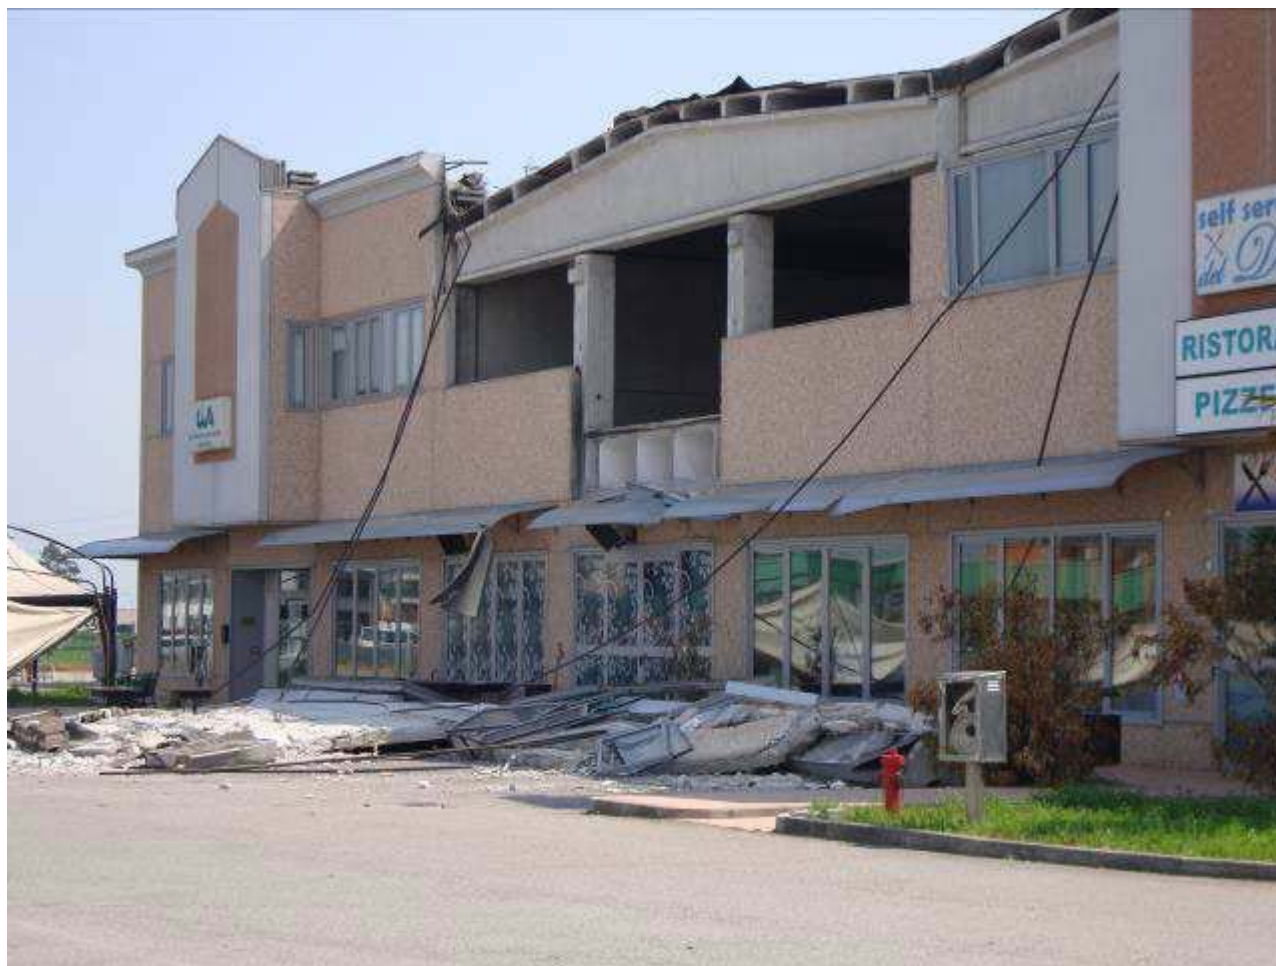
## Collasso di pannello di tamponamento di un centro commerciale

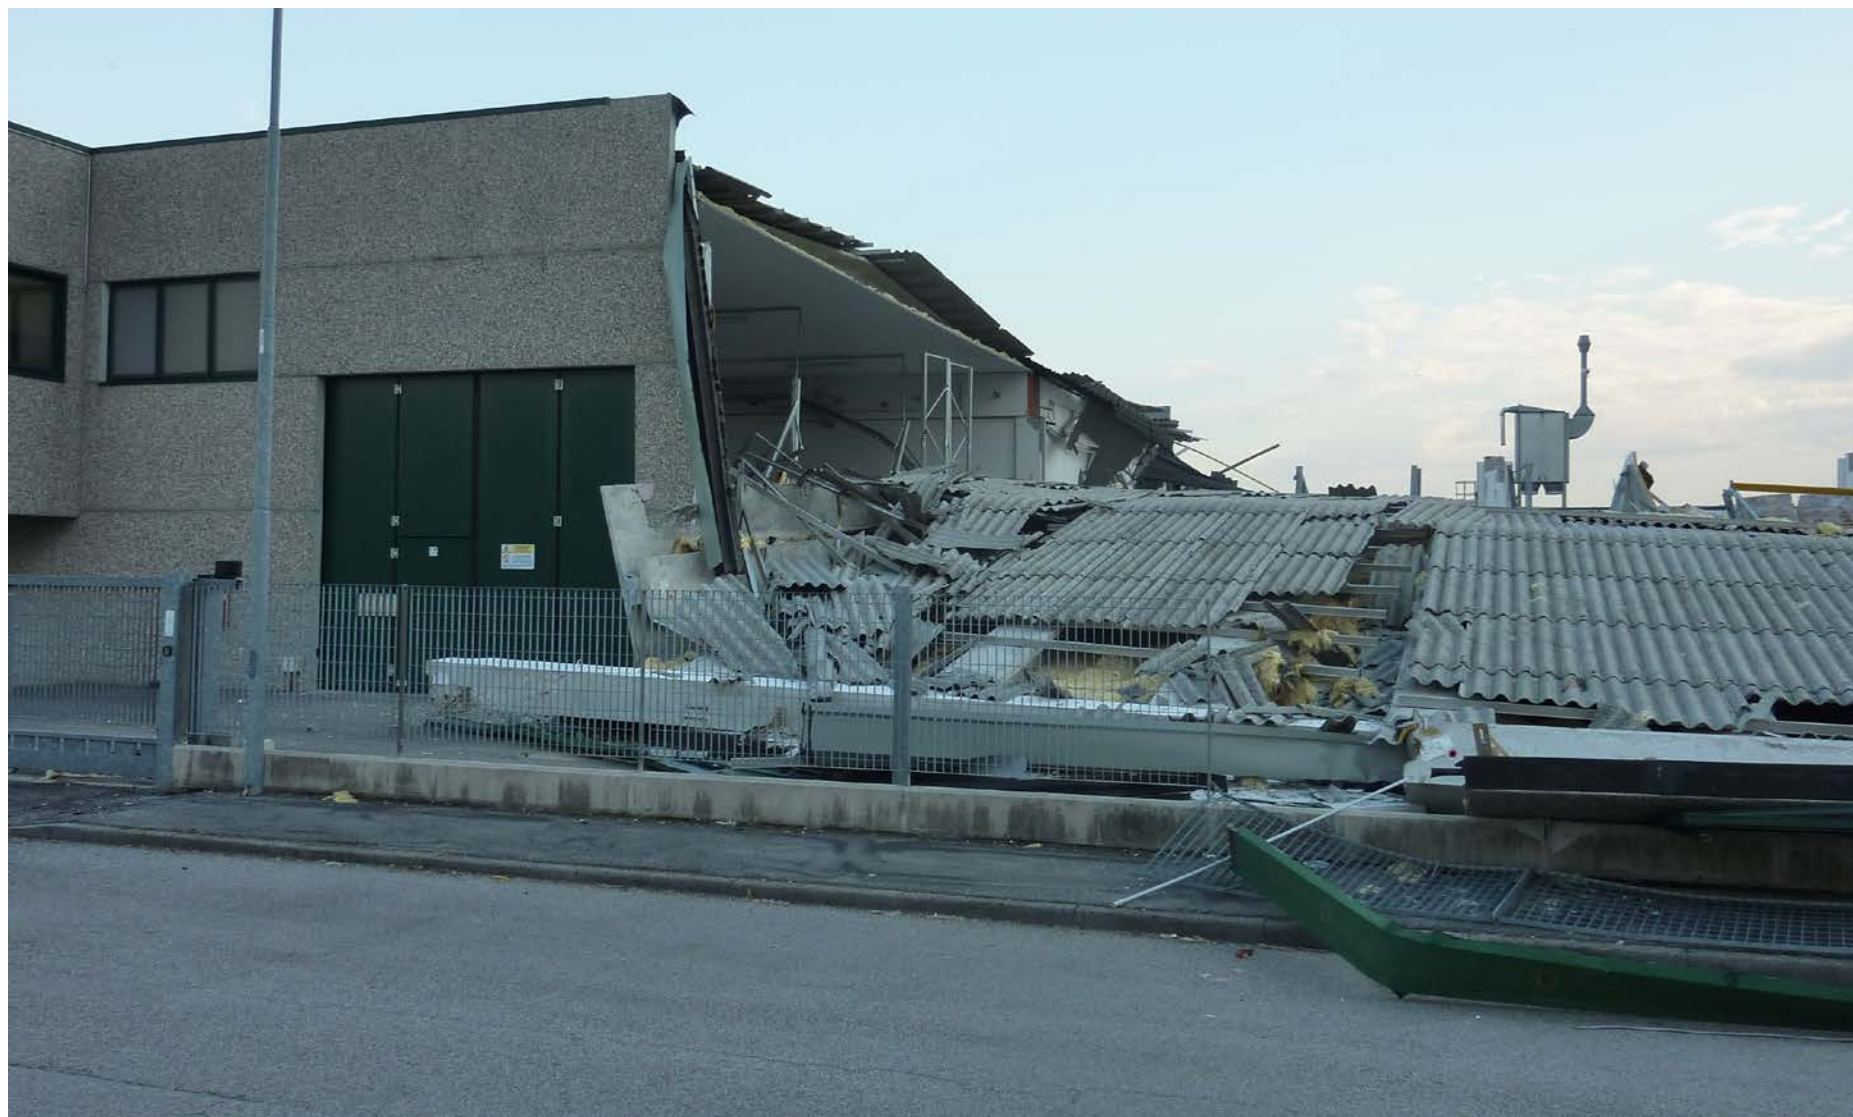
# **COLLASSI PER MOVIMENTI DELLE FONDAZIONI**

**Problematiche legate alla rotazione dei plinti di fondazione  
Spesso la perdita di appoggio della trave è una conseguenza,  
non la causa del crollo**

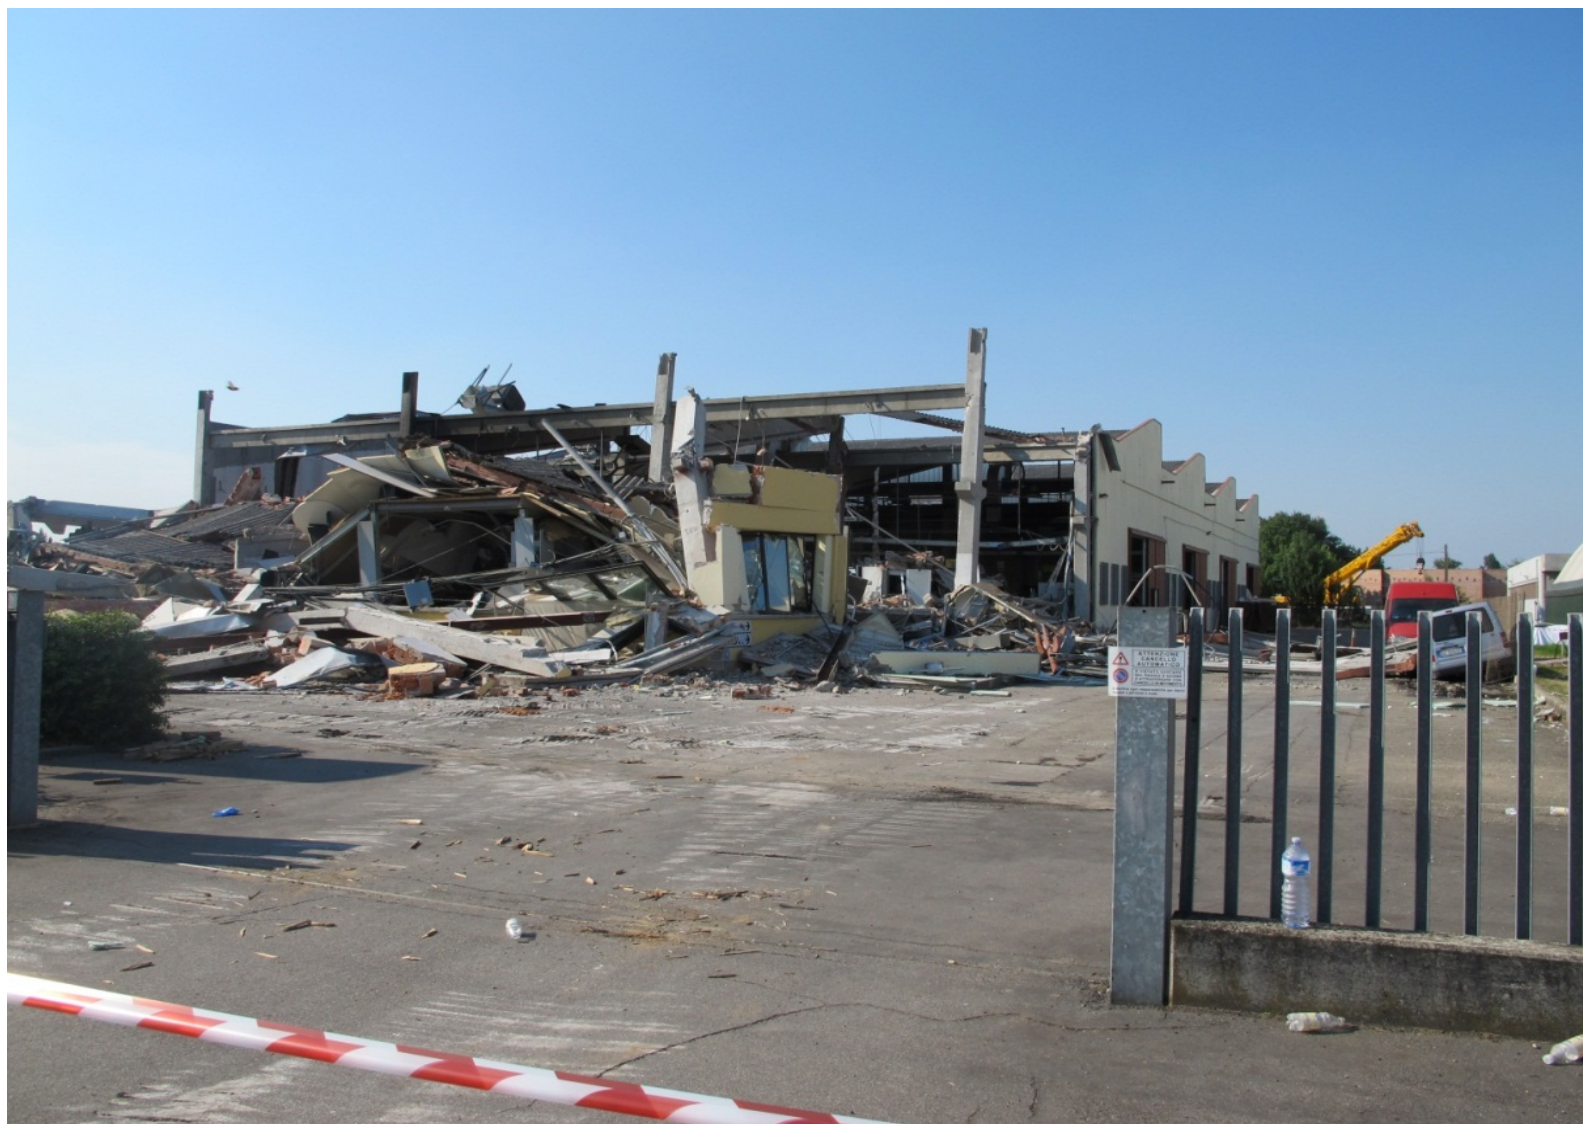
Sant'Agostino

**In questo caso non basta collegare trave e pilastro**

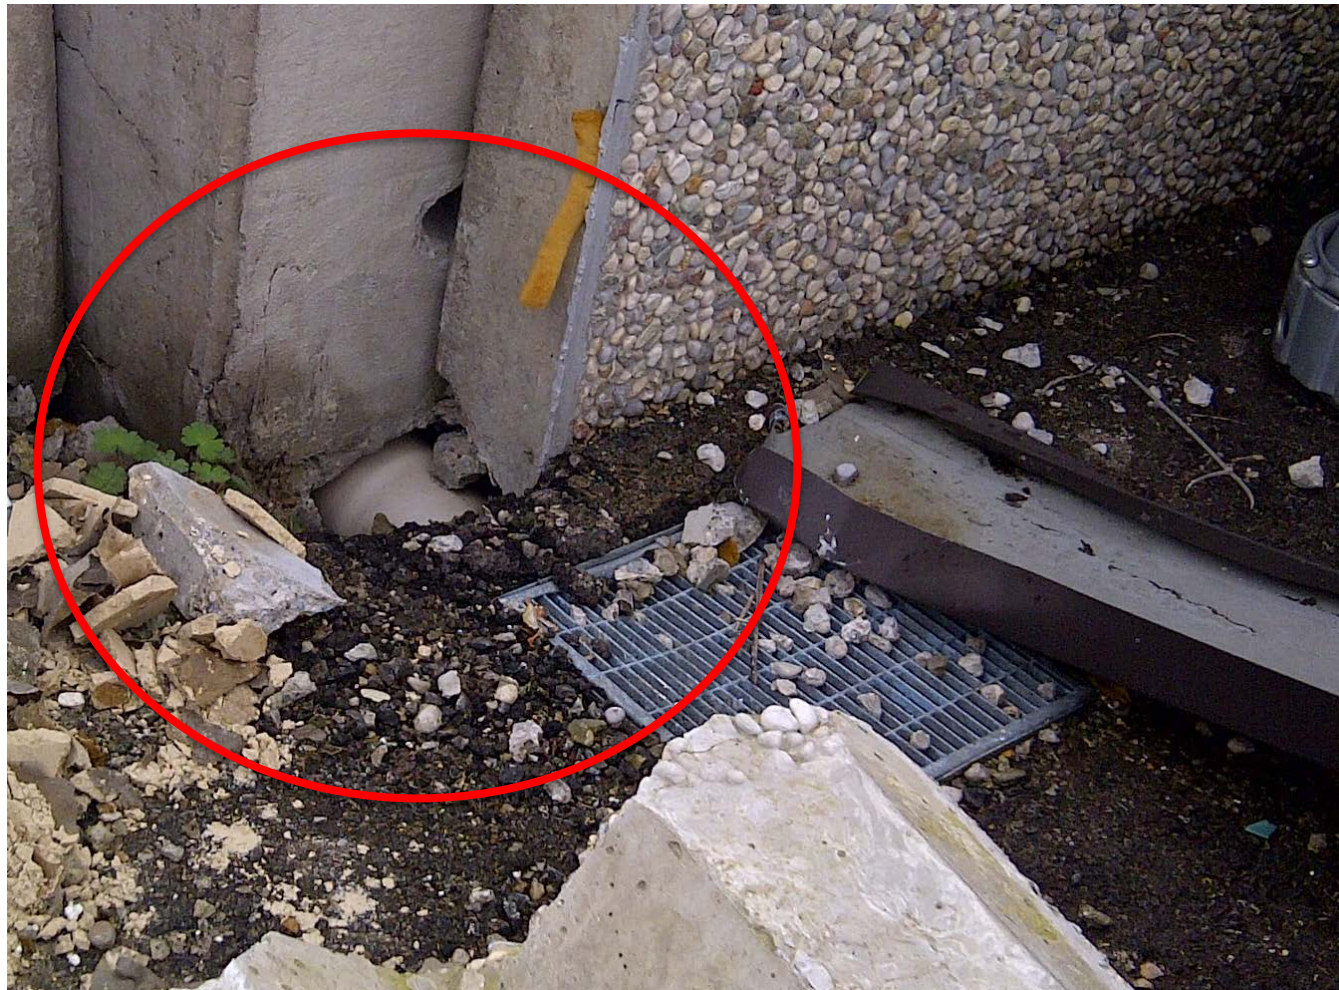
Mirandola

**Attenzione!!!**

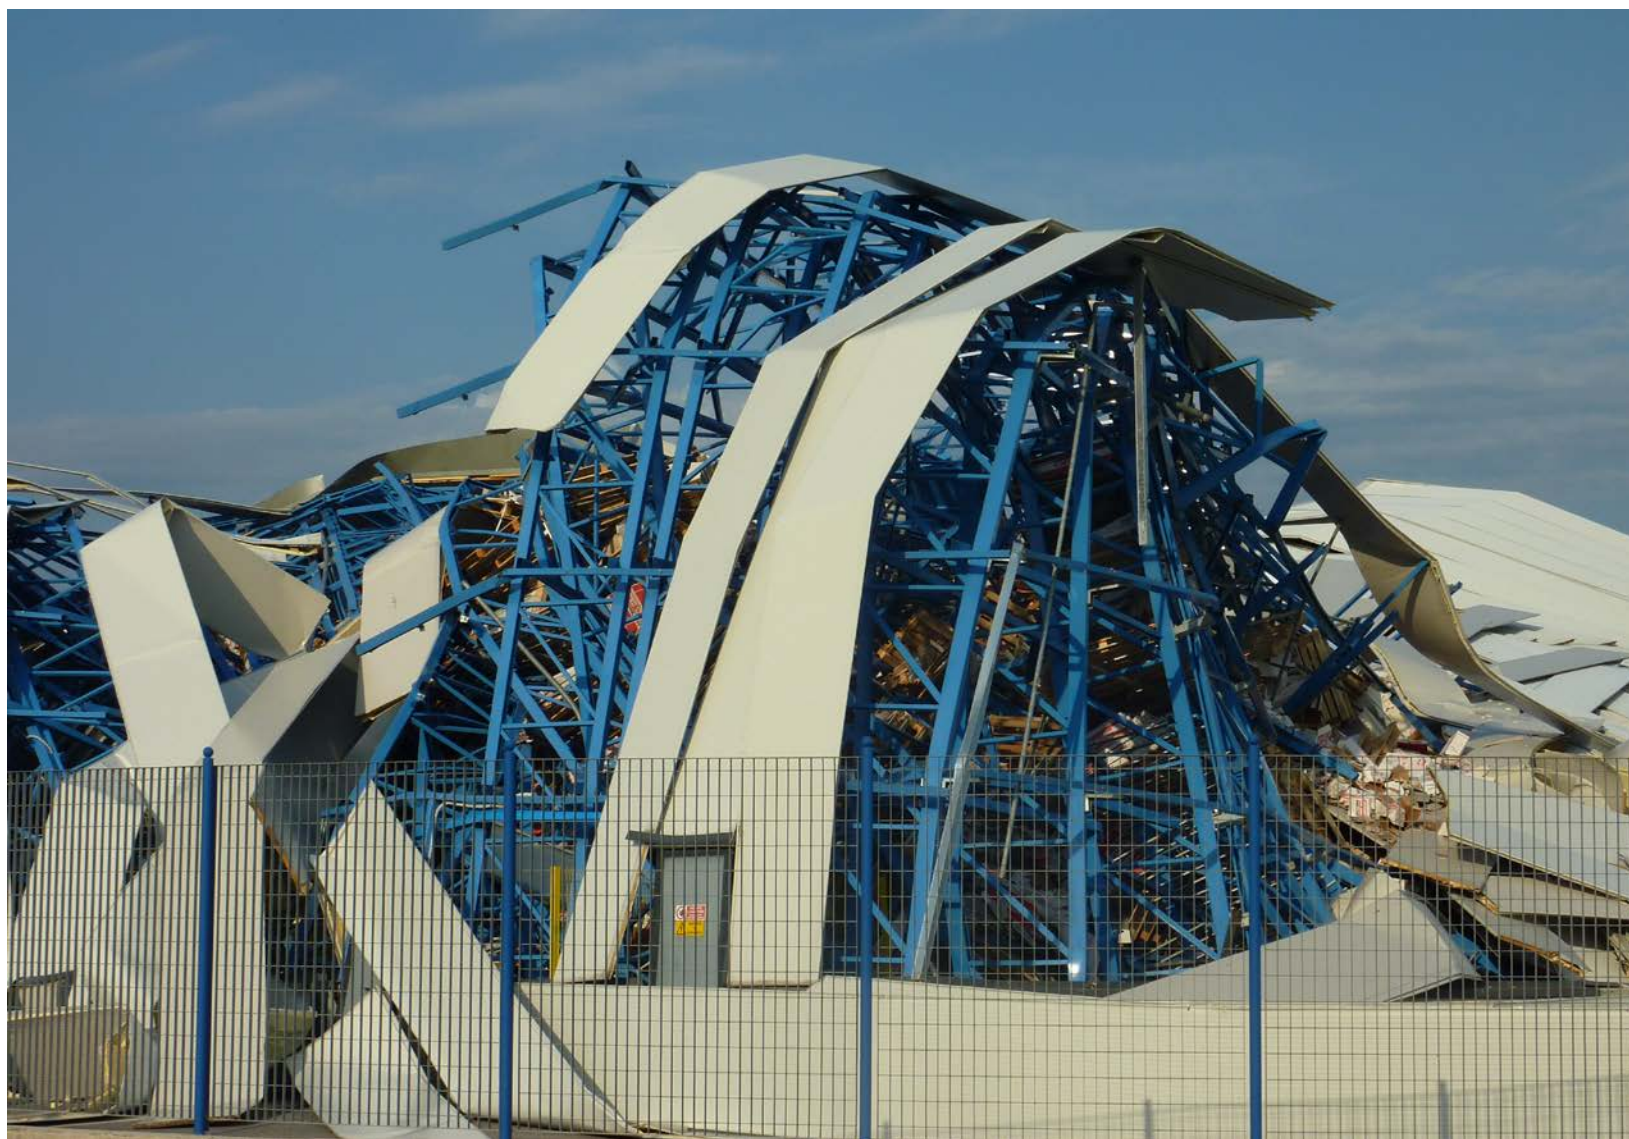
Sant'Agostino

## Magazzini automatici di stoccaggio
